RISKBEDÖMNING FÖR BLOCKUTFALL FUNÄSDALEN

2023-10-27

Uppdrag: 323572 Bergs Kommun- 517/2019 Geoteknik
Funäsdalen 8:112, Sjöängsvägen

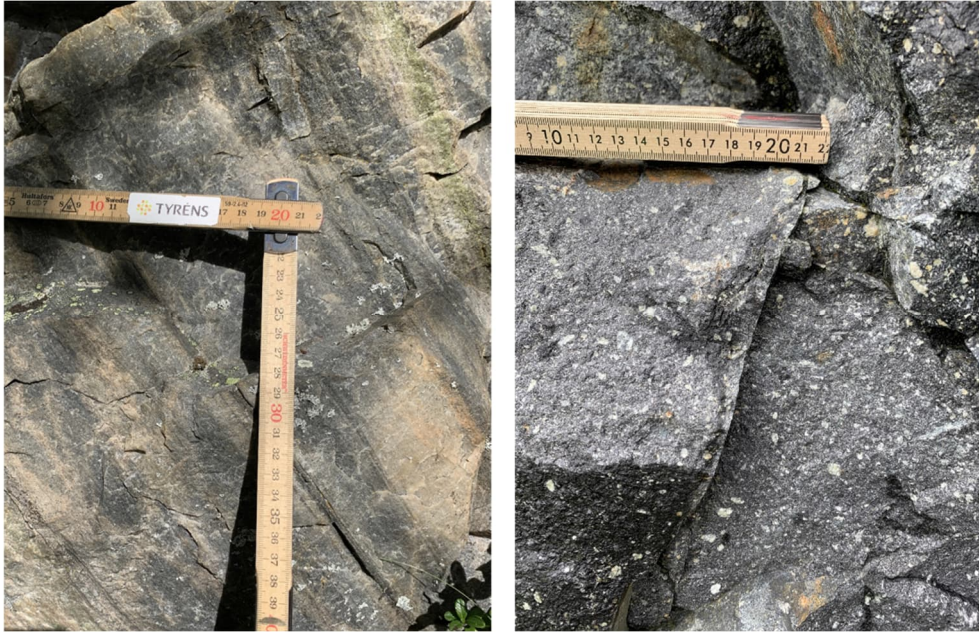
Figur 2. På vänstra bilden syns ett exempel på fältspatrik kvartsit och till höger ottfällsdiabas med phenocryster av plagioklas.

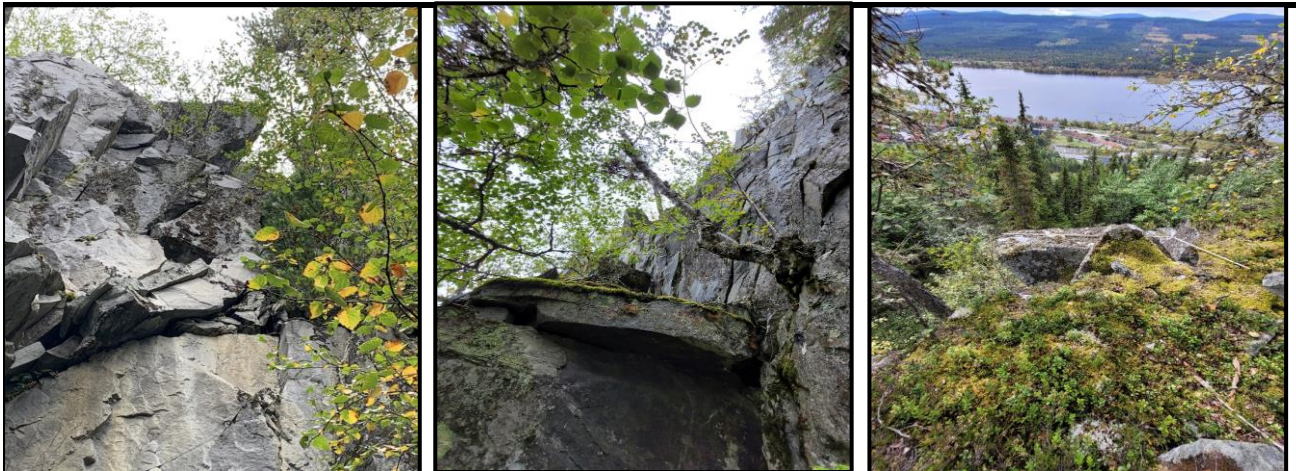
Bild

Det är mycket osannolikt att blocket når förbi skyddsvallen.

| Block-ID | Volym (m ³) | Risk för utfall | Sannolikhet att nå förbi Erik Fundins väg, Riksväg 84 eller skyddsvallen |
|---|---|---|--|
| 1 | 1,8 | 3 - Medel | Det är mycket osannolikt att blocket når förbi skyddsvallen. |

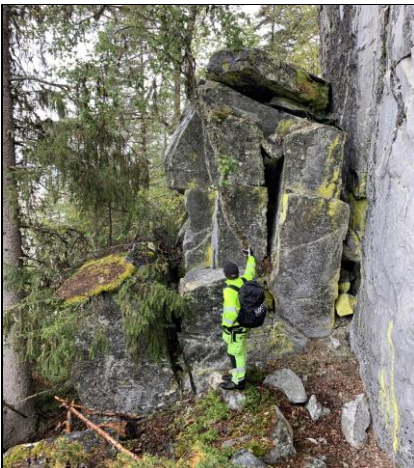
Bild

Blocken kommer troligtvis inte falla ut eller ta sig förbi skyddsvallen.

| Block-ID | Volym (m ³) | Risk för utfall | Sannolikhet att nå förbi Erik Fundins väg, Riksväg 84 eller skyddsvallen |
|---|---|---|--|
| 2 | 45,0 | 1 - Liten | Blocken kommer troligtvis inte falla ut eller ta sig förbi skyddsvallen. |

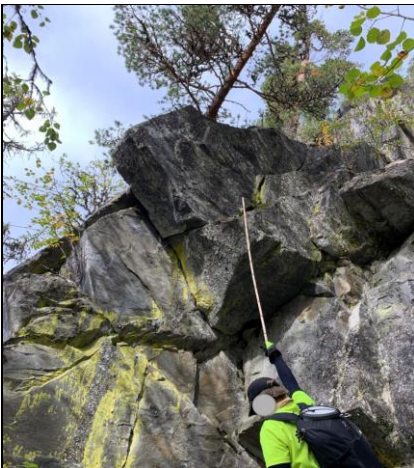
Bild

Det är högst sannolikt att blocken kommer att fastna i skyddsvallen. Finns tydliga öppna sprickor i överkant av blocket.

| Block-ID | Volym (m ³) | Risk för utfall | Sannolikhet att nå förbi Erik Fundins väg, Riksväg 84 eller skyddsvallen |
|---|---|---|--|
| 3 | 6,0 | 4 | Det är högst sannolikt att blocken kommer att fastna i skyddsvallen. Finns tydliga öppna sprickor i överkant av blocket. |

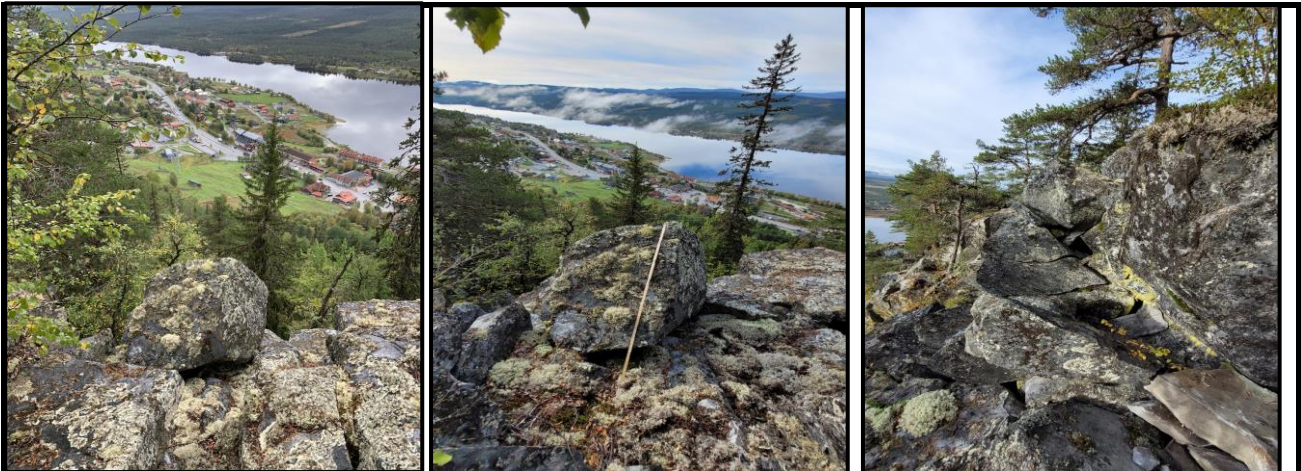
Bild

Blocken kommer troligtvis inte falla ut eller ta sig förbi skyddsvallen.

| Block-ID | Volym (m ³) | Risk för utfall | Sannolikhet att nå förbi Erik Fundins väg, Riksväg 84 eller skyddsvallen |
|---|---|---|--|
| 4 | 2,7 | 1 - Liten | Blocken kommer troligtvis inte falla ut eller ta sig förbi skyddsvallen. |

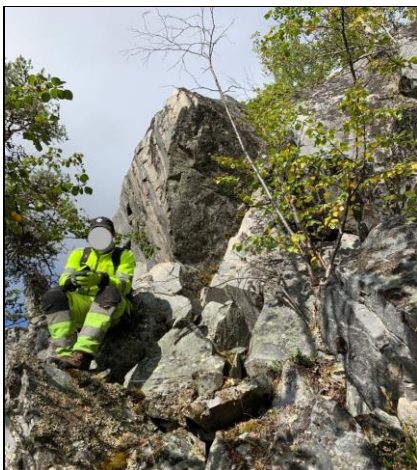
Bild

Om det skulle ske ett utfall kommer blocken att stanna innan de når Erik Fundins väg.

| Block-ID | Volym (m ³) | Risk för utfall | Sannolikhet att nå förbi Erik Fundins väg, Riksväg 84 eller skyddsvallen |
|---|---|---|---|
| 6 | 8,4 | 5 - Mycket stor | Om det skulle ske ett utfall kommer blocken att stanna innan de når Erik Fundins väg. |

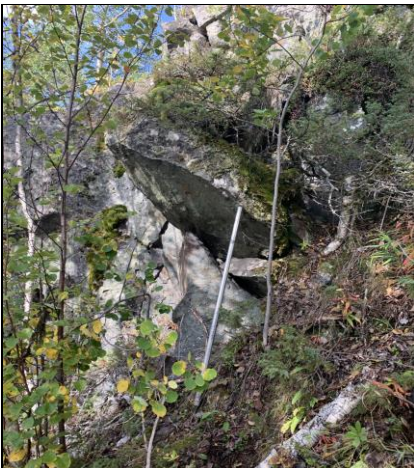
Bild

Om det skulle ske ett utfall kommer blocken att stanna innan de når Erik Fundins väg.

| Block-ID | Volym (m ³) | Risk för utfall | Sannolikhet att nå förbi Erik Fundins väg, Riksväg 84 eller skyddsvallen |
|---|---|---|---|
| 7 | 4,5 | 3 - Medel | Om det skulle ske ett utfall kommer blocken att stanna innan de når Erik Fundins väg. |

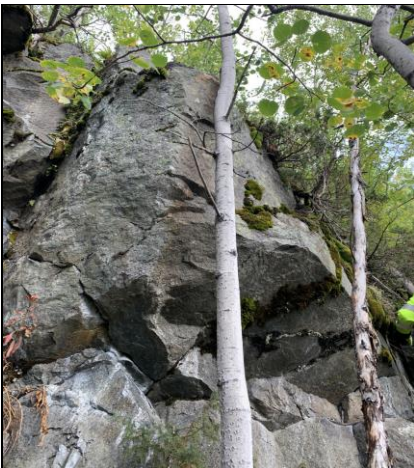
Bild

Om det skulle ske ett utfall kommer blocken att stanna innan de når Erik Fundins väg. Blocket kommer troligen delas vid fall.

| Block-ID | Volym (m ³) | Risk för utfall | Sannolikhet att nå förbi Erik Fundins väg, Riksväg 84 eller skyddsvallen |
|---|---|---|---|
| 9 | 9,4 | 3 - Medel | Om det skulle ske ett utfall kommer blocken att stanna innan de når Erik Fundins väg. Blocket kommer troligen delas vid fall. |

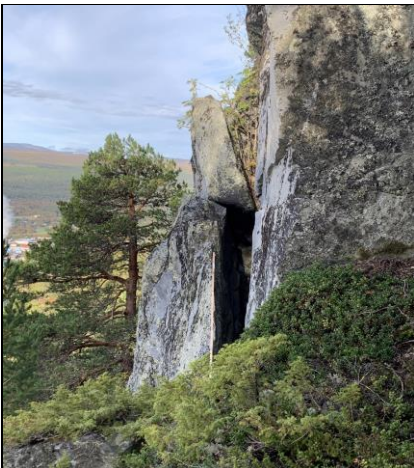
Bild

Om det skulle ske ett utfall är det mycket osannolikt att blocken kommer att nå förbi riksväg 84. Det är 2 st platta block.

| Block-ID | Volym (m ³) | Risk för utfall | Sannolikhet att nå förbi Erik Fundins väg, Riksväg 84 eller skyddsvallen |
|---|---|---|---|
| 10 | 12,0 | 3 - Medel | Om det skulle ske ett utfall är det mycket osannolikt att blocken kommer att nå förbi riksväg 84. Det är 2 st platta block. |

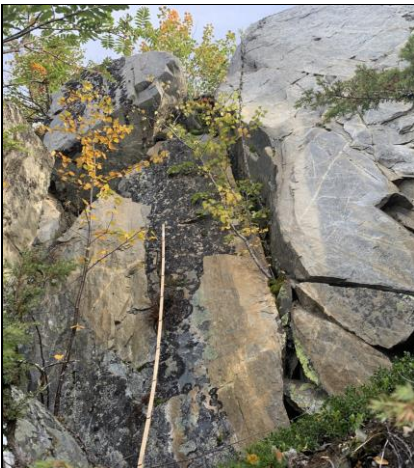
Bild

Blocket kommer troligtvis inte falla ut eller ta sig förbi skyddsvallen. Blocket ligger i en v-formad klyka. Tydligt avgränsad. Inga tecken på rörelse.

| Block-ID | Volym (m ³) | Risk för utfall | Sannolikhet att nå förbi Erik Fundins väg, Riksväg 84 eller skyddsvallen |
|---|---|---|---|
| 12 | 6,0 | 2 | Blocket kommer troligtvis inte falla ut eller ta sig förbi skyddsvallen. Blocket ligger i en v-formad klyka. Tydligt avgränsad. Inga tecken på rörelse. |

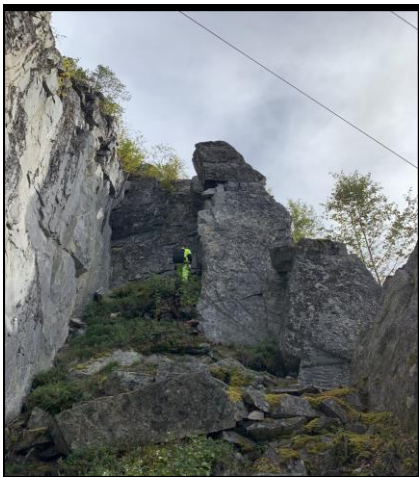
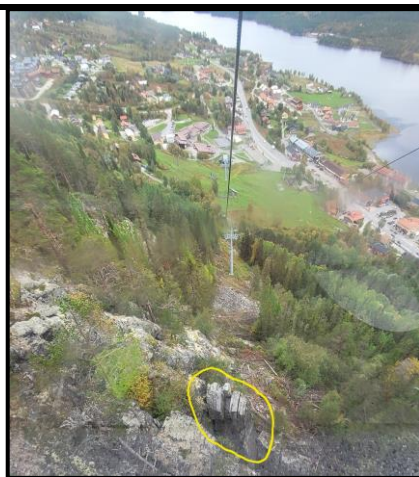
Bild

Blocken kommer inte att röra sig mot skyddsvallen. Totalt 6 block intill varandra (15 m³).

| Block-ID | Volym (m ³) | Risk för utfall | Sannolikhet att nå förbi Erik Fundins väg, Riksväg 84 eller skyddsvallen |
|---|---|---|---|
| 14 | 15,0 | 1 - Liten | Blocken kommer inte att röra sig mot skyddsvallen. Totalt 6 block intill varandra (15 m ³). |

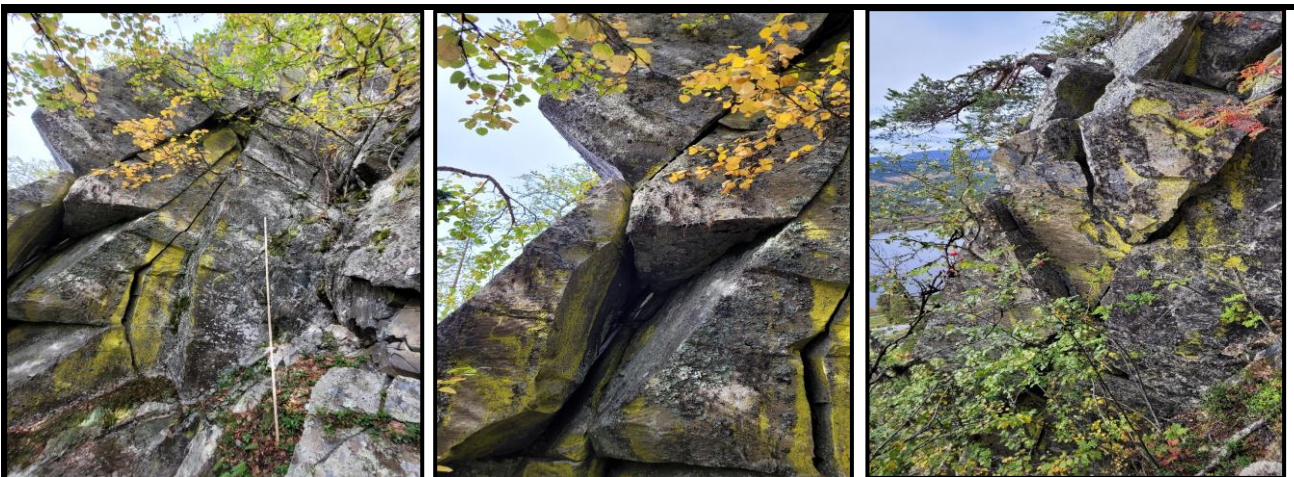
Bild

Om det skulle ske ett utfall kommer blocken att stanna innan de når skyddsvallen. Totalt 4 block (ca 14 m³). Ligger på 50grad sprickplan. Stöd i underkant av ett mindre block.

| Block-ID | Volym (m ³) | Risk för utfall | Sannolikhet att nå förbi Erik Fundins väg, Riksväg 84 eller skyddsvallen |
|---|---|---|---|
| 16 | 14,4 | 3 - Medel | Om det skulle ske ett utfall kommer blocken att stanna innan de når skyddsvallen. Totalt 4 block (ca 14 m ³). Ligger på ett 50° sprickplan. Stöd i underkant av ett mindre block. |

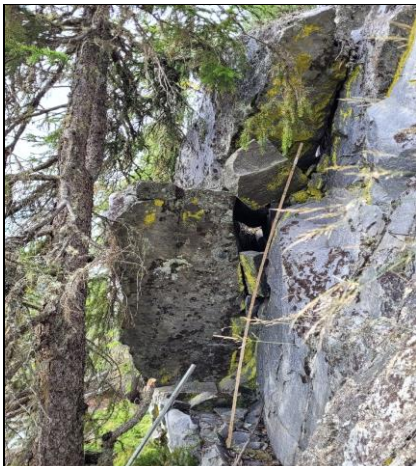
Bild

Om det skulle ske ett utfall kommer blocken att stanna innan de når skyddsvallen. 2st block där blocket ovan trycker på det andra blocket under (ca 2,4 m³).

| Block-ID | Volym (m ³) | Risk för utfall | Sannolikhet att nå förbi Erik Fundins väg, Riksväg 84 eller skyddsvallen |
|---|---|---|---|
| 17 | 2,4 | 2 | Om det skulle ske ett utfall kommer blocken att stanna innan de når skyddsvallen. 2st block där blocket ovan trycker på det andra blocket under (ca 2,4 m ³). |

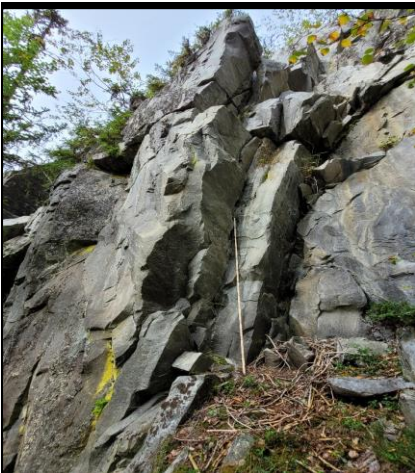
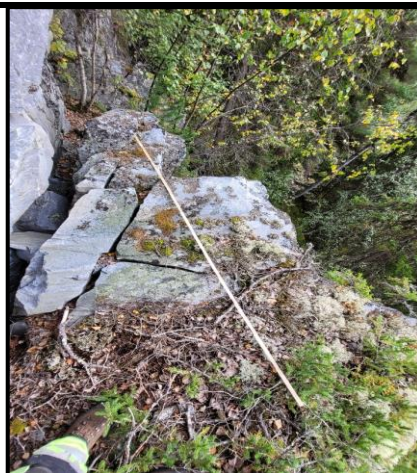
Bild

Blocken kommer högst troligt att fastna i skyddsvallen. Uppsprucken bergblock, kommer dela upp sig vid ras (ca 12 m³).

| Block-ID | Volym (m ³) | Risk för utfall | Sannolikhet att nå förbi Erik Fundins väg, Riksväg 84 eller skyddsvallen |
|---|---|---|---|
| 18 | 12,0 | 2 | Blocken kommer högst troligt att fastna i skyddsvallen. Uppspruckna bergblock, kommer dela upp sig vid ras (ca 12 m ³). |

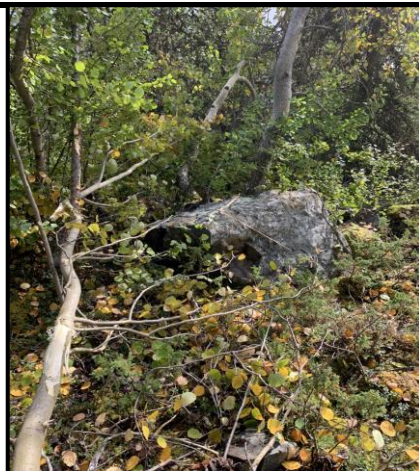
Bild

Fullskaleförsök nedskrotning av block 1. Transporterades 40 m i talusbranten.

| Block-ID | Volym (m ³) | Risk för utfall | Sannolikhet att nå förbi Erik Fundins väg, Riksväg 84 eller skyddsvallen |
|---|---|---|---|
| 19 | 1,7 | - | Fullskaleförsök nedskrotning av block 19. Transporterades 40 m i talusbranten. |

På en specifik plats genomfördes ett fullskaleförsök med nedskrotning av tre olika block. Platsen utgjordes av en bergslänt som övergick till en talusbrant med en genomsnittlig lutning på cirka 35 grader. De tre blocken, vilka bestod av ottfjällsdiabas, var tydligt avgränsade från det omgivande bergslänt innan försöket påbörjades. Två av blocken var av mindre storlek, varav det största hade dimensionerna 0,4x1,2x0,7 m (0,37 m³). Dessa två block lyckades inte transportera sig längre än 24 m. Det tredje och största blocket hade dimensionen 1,3x1,3x1 m (1,7 m³) och transporterades sig ungefär 40 m innan det stannade. Innan blocket nådde sin slutdestination, bröts en björk med en diameter på cirka 10 cm av, och blocket stoppades efter att ha vält och knäckt en asp med en diameter på cirka 15 cm. Det största blocket var huvudsakligen intakt efter sin färd genom talusbranten. Avståndet till riksväg 84 var cirka 310 m. Blocket har Block-ID 19 och finns redovisad i Bilaga 2.

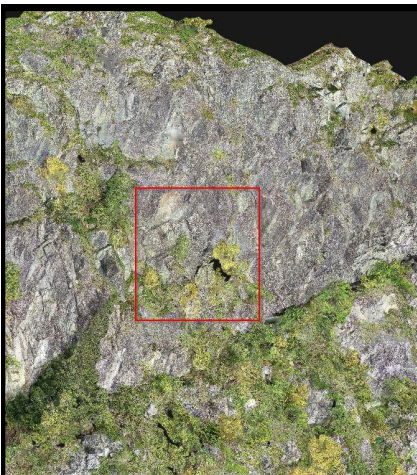
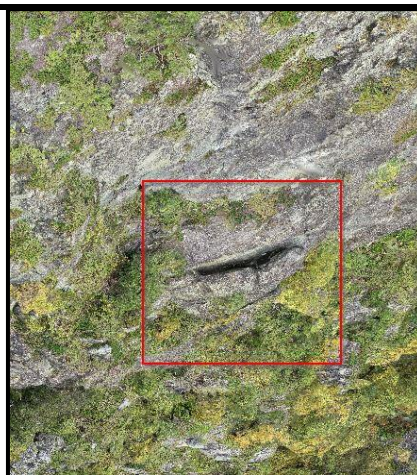
Bild

Vid händelse av utfall kommer blocken att stanna innan de når Erik Fundins väg. Blocket har bedömts utifrån drönarmodell och filmer.

| Block-ID | Volym (m ³) | Risk för utfall | Sannolikhet att nå förbi Erik Fundins väg, Riksväg 84 eller skyddsvallen |
|---|---|---|---|
| 20 | 27,3 | 3 - Medel | Vid händelse av utfall kommer blocken att stanna innan de når Erik Fundins väg. Blocket har bedömts utifrån drönarmodell och filmer. |

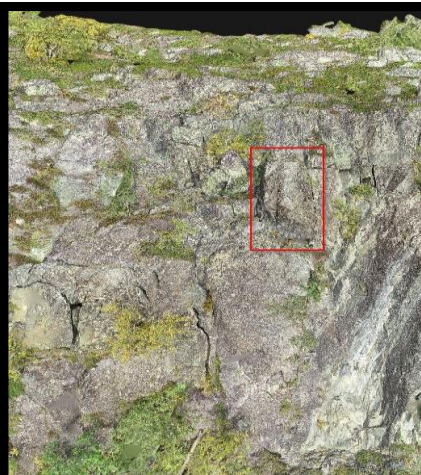
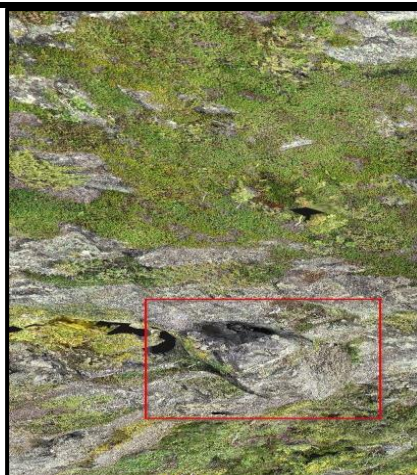
Bild

Vid händelse av utfall kommer blocken att stanna innan de når Erik Fundins väg. Blocket har bedömts utifrån drönarmodell.

| Block-ID | Volym (m ³) | Risk för utfall | Sannolikhet att nå förbi Erik Fundins väg, Riksväg 84 eller skyddsvallen |
|---|---|---|---|
| 22 | 18,0 | 5 - Mycket stor | Vid händelse av utfall kommer blocken att stanna innan de når Erik Fundins väg. Blocket har bedömts utifrån drönarmodell. |
