RISKBEDÖMNING FÖR BLOCKUTFALL FUNÄSDALEN

2023-10-27

Uppdrag: 323572 Bergs Kommun- 517/2019 Geoteknik
Funäsdalen 8:112, Sjöängsvägen

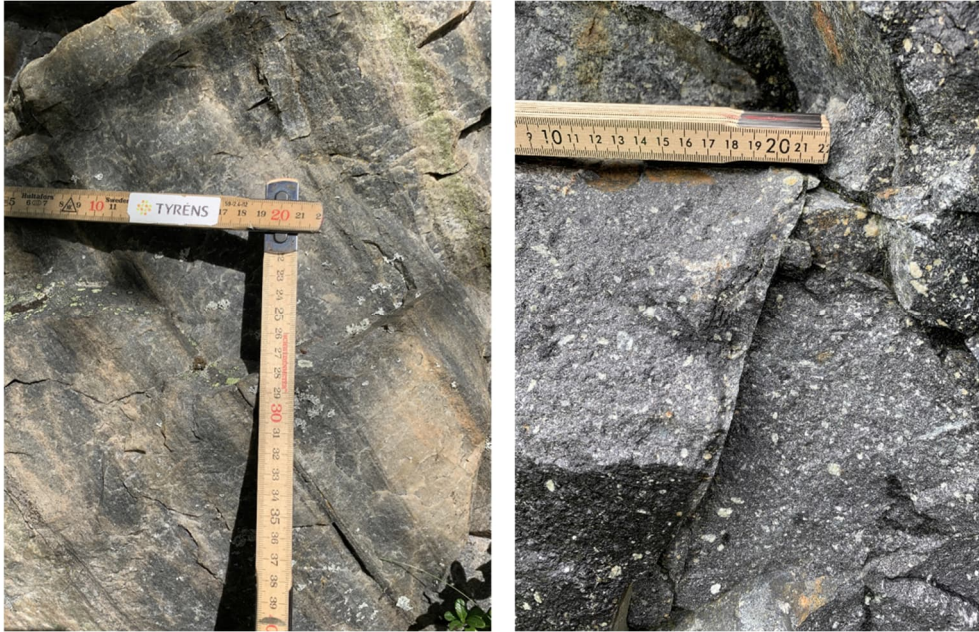
Området består i huvudsak av två bergarter, fältspatrik kvartsit och ottfjällsdiabas, se Bilaga 1 och Figur 2. Kvartsiten är ljus- till mörkgrå och till största del tydligt skiktad men det förekommer också områden som har en mer massiv textur.

Ottfjällsdiabasen är massiv, svart till mörkgrå med ljusa phenocryster av plagioklas och någon dominerande sprickriktning har inte kunnat fastställas. I bilaga 1 redovisas karterade berghällar och tolkning av bergartsgränser. I områden som inte karterats redovisas SGUs bergartskarta.

Figur 2. På vänstra bilden syns ett exempel på fältspatrik kvartsit och till höger ottfällsdiabas med phenocryster av plagioklas.

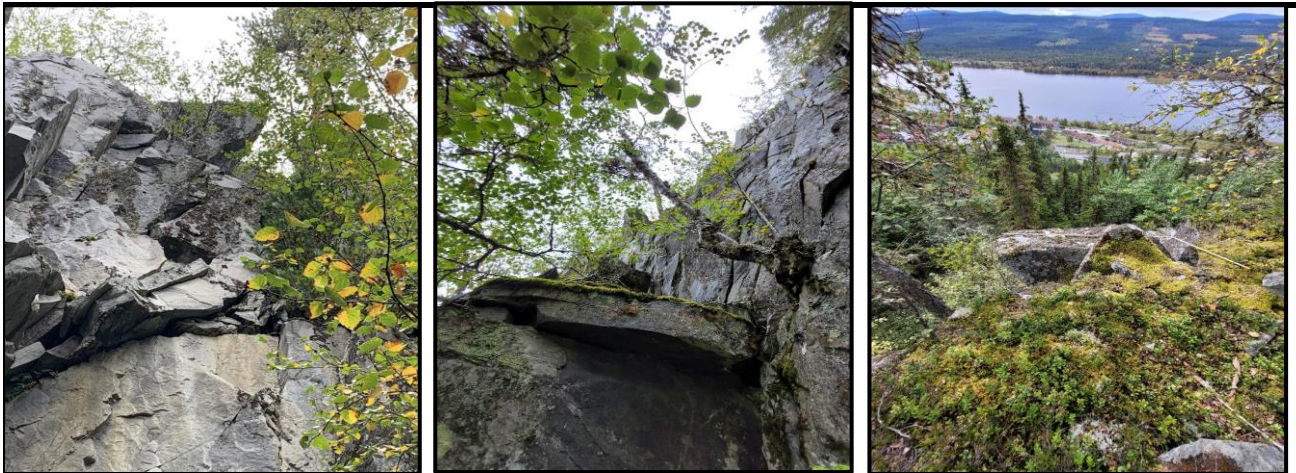
Bild

Blockgeometri	Enhet	Nedbrytningsfaktorer	(x)
Längd:	1,5 m	Risk för underminering av block	x
Höjd:	1,5 m	Risk för frostsprängning	
Djup:	0,8 m	Sannolikhet för utfall (1-5)	3
Blocketsvolym:	1,8 m3

Det är mycket osannolikt att blocket når förbi skyddsvallen.

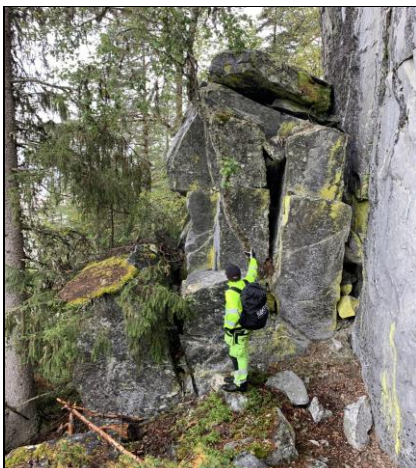
Bild

Blockgeometri	Enhet	Nedbrytningsfaktorer	(x)
Längd:	3 m	Risk för underminering av block	
Höjd:	5 m	Risk för frostsprängning	
Djup:	3 m	Sannolikhet för utfall (1-5)	1
Blocketsvolym:	45 m ³

Sannolikhet att blocket når förbi skyddsvallen:
 Blocken kommer troligtvis inte falla ut eller ta sig förbi skyddsvallen.

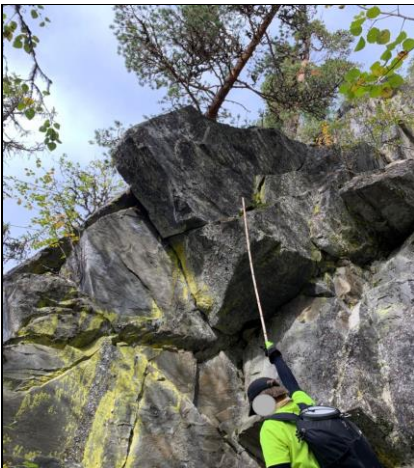
Bild

Blockgeometri	Enhet	Nedbrytningsfaktorer	(x)
Längd:	1 m	Risk för underminering av block	x
Höjd:	3 m	Risk för frostsprängning	
Djup:	2 m	Sannolikhet för utfall (1-5)	4
Blocketsvolym:	6 m ³

Det är högst sannolikt att blocken kommer att fastna i skyddsvallen. Finns tydliga öppna sprickor i överkant av blocket.

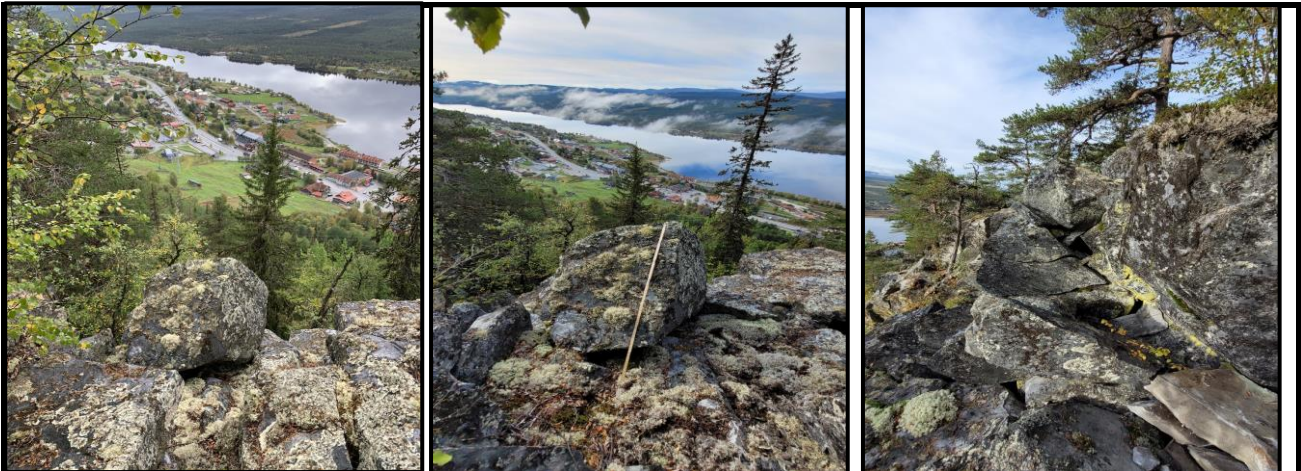
Bild

Blockgeometri	Enhet	Nedbrytningsfaktorer	(x)
Längd:	1,2 m	Risk för underminering av block	x
Höjd:	1,5 m	Risk för frostsprängning	
Djup:	1,5 m	Sannolikhet för utfall (1-5)	1
Blocketsvolym:	2,7 m3

Blocken kommer troligtvis inte falla ut eller ta sig förbi skyddsvallen.

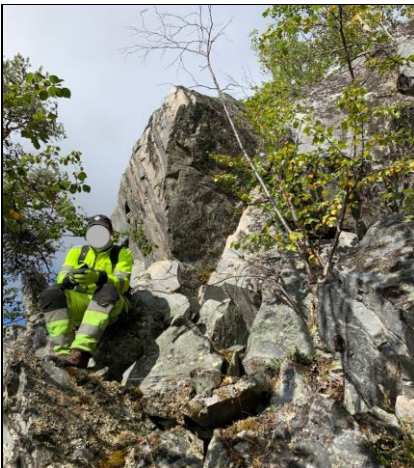
Bild

Blockgeometri	Enhet	Nedbrytningsfaktorer	(x)
Längd:	2 m	Risk för underminering av block	<input checked="" type="checkbox"/>
Höjd:	3 m	Risk för frostsprängning	<input type="checkbox"/>
Djup:	1,4 m	Sannolikhet för utfall (1-5)	5
Blocketsvolym:	8,4 m3

Om det skulle ske ett utfall kommer blocken att stanna innan de når Erik Fundins väg.

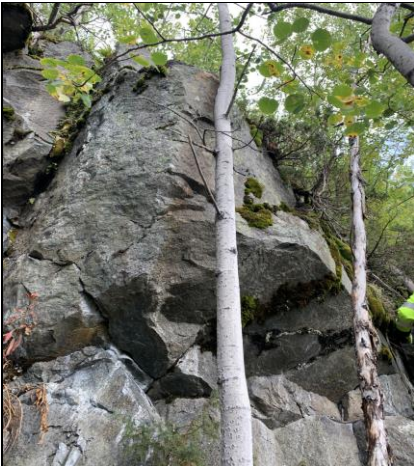
Bild

Blockgeometri	Enhet	Nedbrytningsfaktorer	(x)
Längd:	2,5 m	Risk för underminering av block	<input checked="" type="checkbox"/>
Höjd:	2,5 m	Risk för frostsprängning	<input type="checkbox"/>
Djup:	1,5 m	Sannolikhet för utfall (1-5)	3
Blocketsvolym:	9,375 m ³

Om det skulle ske ett utfall kommer blocken att stanna innan de når Erik Fundins väg. Blocket kommer troligen delas vid fall.

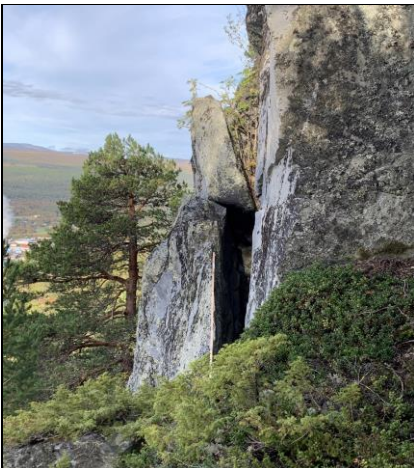
Bild

Blockgeometri	Enhet	Nedbrytningsfaktorer	(x)
Längd:	3 m	Risk för underminering av block	<input checked="" type="checkbox"/>
Höjd:	4 m	Risk för frostsprängning	<input type="checkbox"/>
Djup:	1 m	Sannolikhet för utfall (1-5)	<input type="checkbox"/>
Blocketsvolym:	12 m ³		<input type="checkbox"/>

Om det skulle ske ett utfall är det mycket osannolikt att blocken kommer att nå förbi riksväg 84. Det är 2 st platta block.

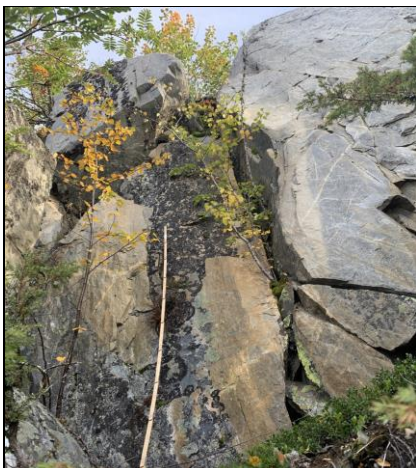
Bild

Blockgeometri	Enhet	Nedbrytningsfaktorer	(x)
Längd:	2 m	Risk för underminering av block	x
Höjd:	2 m	Risk för frostsprängning	
Djup:	1,5 m	Sannolikhet för utfall (1-5)	2
Blocketsvolym:	6 m ³

Blocket kommer troligtvis inte falla ut eller ta sig förbi skyddsvallen. Blocket ligger i en v-formad klyka. Tydligt avgränsad. Inga tecken på rörelse.

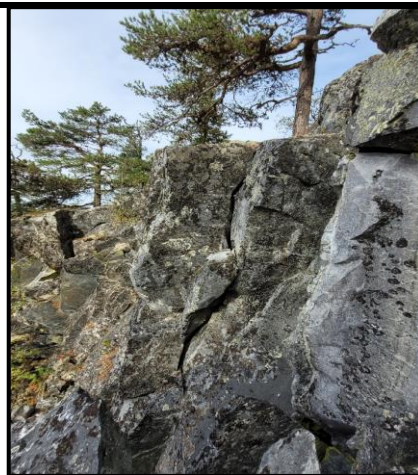
Bild

Blockgeometri	Enhet	Nedbrytningsfaktorer	(x)
Längd:	2 m	Risk för underminering av block	<input checked="" type="checkbox"/>
Höjd:	2 m	Risk för frostsprängning	<input type="checkbox"/>
Djup:	2 m	Sannolikhet för utfall (1-5)	3
Blocketsvolym:	8 m ³

Det är högst sannolikt att blocken kommer att fastna i skyddsvallen. Stora avgränsade öppna sprickor i bakkant av blocket. Finns stora block som fastnat i slänten nedan.

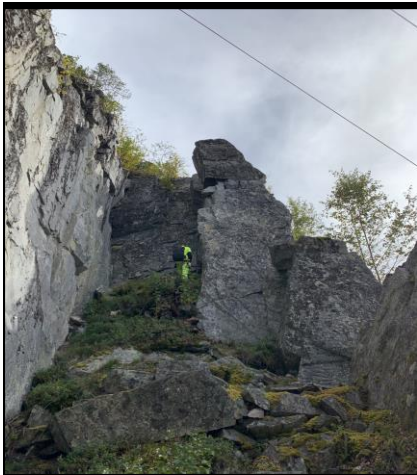
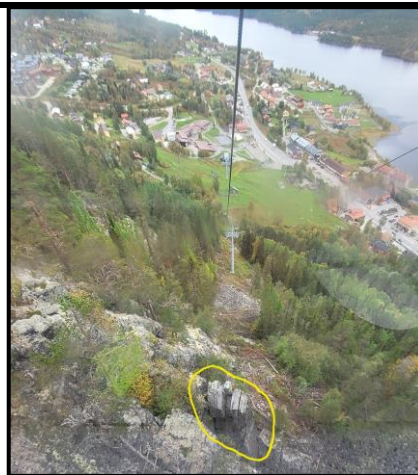
Bild

Blockgeometri	Enhet	Nedbrytningsfaktorer	(x)
Längd:	2,5 m	Risk för underminering av block	
Höjd:	2 m	Risk för frostsprängning	
Djup:	3 m	Sannolikhet för utfall (1-5)	1
Blocketsvolym:	15 m3

Blocken kommer inte att röra sig mot skyddsvallen. Totalt 6 block intill varandra (15 m3).

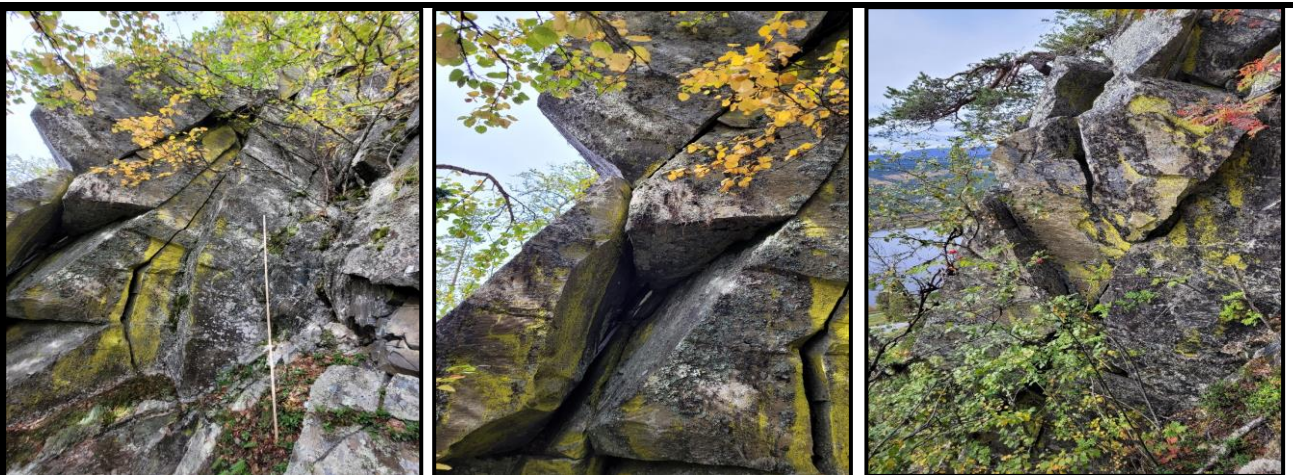
Bild

Blockgeometri	Enhet	Nedbrytningsfaktorer	(x)
Längd:	2 m	Risk för underminering av block	<input checked="" type="checkbox"/>
Höjd:	1,2 m	Risk för frostsprängning	<input type="checkbox"/>
Djup:	6 m	Sannolikhet för utfall (1-5)	<input checked="" type="checkbox"/>
Blocketsvolym:	14,4 m ³

Om det skulle ske ett utfall kommer blocken att stanna innan de når skyddsvallen. Totalt 4 block (ca 14 m³). Ligger på 50grad sprickplan. Stöd i underkant av ett mindre block.

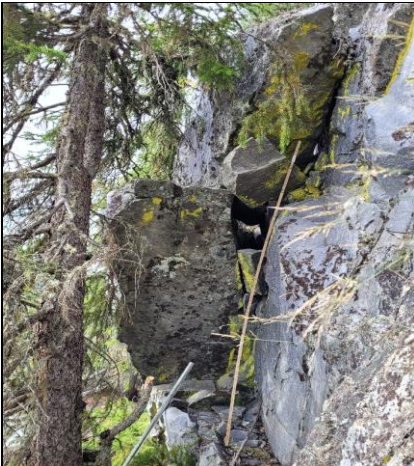
Bild

Blockgeometri	Enhet	Nedbrytningsfaktorer	(x)
Längd:	1 m	Risk för underminering av block	
Höjd:	3 m	Risk för frostsprängning	
Djup:	0,8 m	Sannolikhet för utfall (1-5)	2
Blocketsvolym:	2,4 m ³

Om det skulle ske ett utfall kommer blocken att stanna innan de når skyddsvallen. 2st block där blocket ovan trycker på det andra blocket under (ca 2,4 m³).

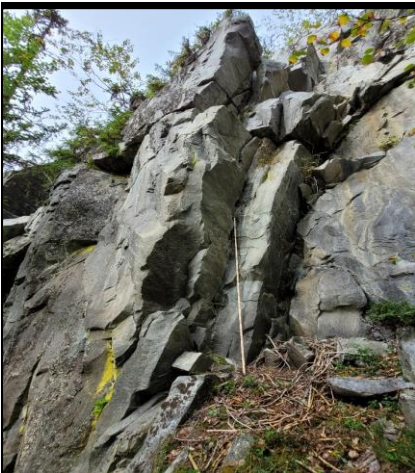
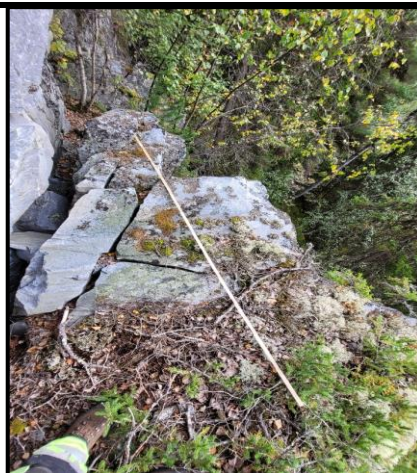
Bild

Blockgeometri	Enhet	Nedbrytningsfaktorer	(x)
Längd:	2 m	Risk för underminering av block	<input checked="" type="checkbox"/>
Höjd:	6 m	Risk för frostsprängning	<input type="checkbox"/>
Djup:	1 m	Sannolikhet för utfall (1-5)	<input type="checkbox"/> 2
Blocketsvolym:	12 m ³

Blocken kommer högst troligt att fastna i skyddsvallen. Uppsprucken bergblock, kommer dela upp sig vid ras (ca 12 m³).

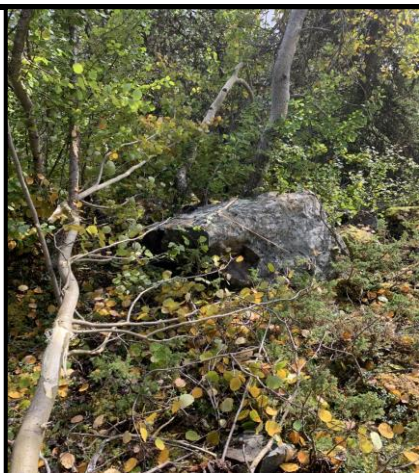
Bild

Blockgeometri	Enhet	Nedbrytningsfaktorer	(x)
Längd:	1,3 m	Risk för underminering av block	x
Höjd:	1,3 m	Risk för frostsprängning	
Djup:	1 m	Sannolikhet för utfall (1-5)	5
Blocketsvolym:	1,69 m3

Fullskaleförsök nedskrotning av block 1. Transporterades 40 m i talusbranten.

På en specifik plats genomfördes ett fullskaleförsök med nedskrotning av tre olika block. Platsen utgjordes av en bergslänt som övergick till en talusbrant med en genomsnittlig lutning på cirka 35 grader. De tre blocken, vilka bestod av ottfjällsdiabas, var tydligt avgränsade från det omgivande bergslänt innan försöket påbörjades. Två av blocken var av mindre storlek, varav det största hade dimensionerna 0,4x1,2x0,7 m (0,37 m³). Dessa två block lyckades inte transportera sig längre än 24 m. Det tredje och största blocket hade dimensionen 1,3x1,3x1 m (1,7 m³) och transporterades sig ungefär 40 m innan det stannade. Innan blocket nådde sin slutdestination, bröts en björk med en diameter på cirka 10 cm av, och blocket stoppades efter att ha vält och knäckt en asp med en diameter på cirka 15 cm. Det största blocket var huvudsakligen intakt efter sin färd genom talusbranten. Avståndet till riksväg 84 var cirka 310 m. Blocket har Block-ID 19 och finns redovisad i Bilaga 2.

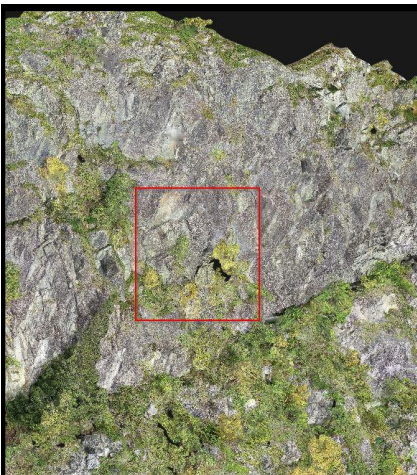
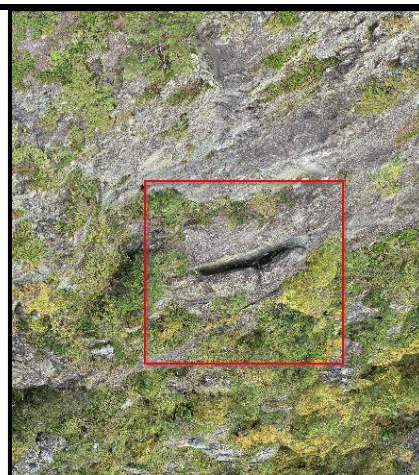
Bild

Blockgeometri	Enhet	Nedbrytningsfaktorer	(x)
Längd:	5 m	Risk för underminering av block	
Höjd:	4,2 m	Risk för frostsprängning	
Djup:	1,3 m	Sannolikhet för utfall (1-5)	3
Blocketsvolym:	27,3 m3

Vid händelse av utfall kommer blocken att stanna innan de når Erik Fundins väg. Blocket har bedömts utifrån drönarmodell och filmer.

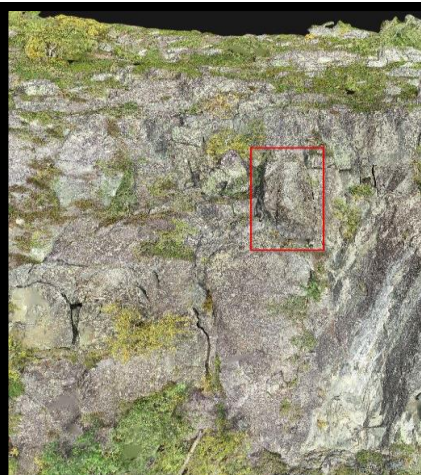
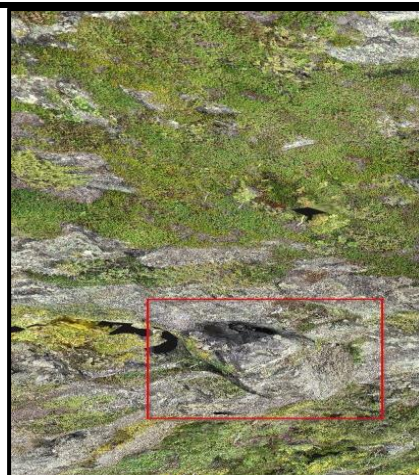
Bild

Blockgeometri	Enhet	Nedbrytningsfaktorer	(x)
Längd:	1,5 m	Risk för underminering av block	<input checked="" type="checkbox"/>
Höjd:	4 m	Risk för frostsprängning	<input type="checkbox"/>
Djup:	3 m	Sannolikhet för utfall (1-5)	5
Blocketsvolym:	18 m ³

Vid händelse av utfall kommer blocken att stanna innan de når Erik Fundins väg. Blocket har bedömts utifrån drönarmodell.
